**Jūras krasta procesu (erozijas un akumulācijas) novērtējums
projekta „LIFE Ecosystem Services”(LIFE13 ENV/LV/000839)
Saulkrastu pilotteritorijā 2016. gadā**

Konsultatīvi-pētnieciskā darba pamatuzdevums ir 2016. gadā notikušo krasta procesu novērtējums un Projekta rīcību ietekmes uz krasta izmaiņām izvērtējums. Izvērts krasta iecirkņa raksturojums ir ietverts 2016. gada maijā sagatavotajā Pilotteritorijas koncepcijas 2. sējumā „Jūras krasta procesu (erozijas un akumulācijas) novērtējums. Konceptuālās rekomendācijas erozijas riska mazināšanai un apsaimniekošanai”.

Pētījuma perioda raksturojums (2015. gada septembris – 2016. gada septembris)

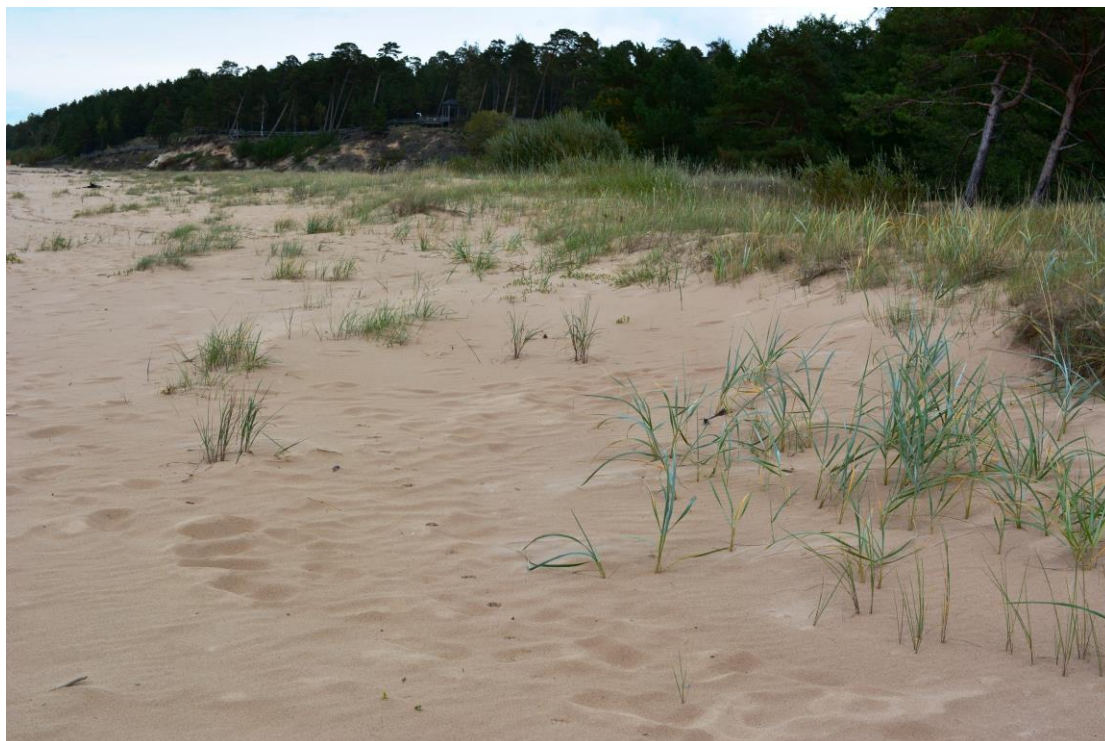
1. Attēls. Smilšu pludmale uz dienvidiem no Inčupes grīvas. Virspludmales reljefā esošajā vāji attīstītajā priekškāpā 2016. gadā notikusi vērā ņemama vēja nesto smilšu uzkrāšanās, sasniedzot 3-4 m³/m apjomu.

- 2016. gada vasarā ilgstoši saglabājās tādi laika apstākļi, kas uzskatāmi par nelabvēlīgiem krasta zonas un jūras piekrastes kā rekreācijas resursa izmantošanai, kas savukārt, mazināja iespējamo nelabvēlīgo antropogēno slodzi uz krasta kāpu reljefu un veicināja primāro kāpu smiltāju veģētācijas nostiprināšanos (1. att.).

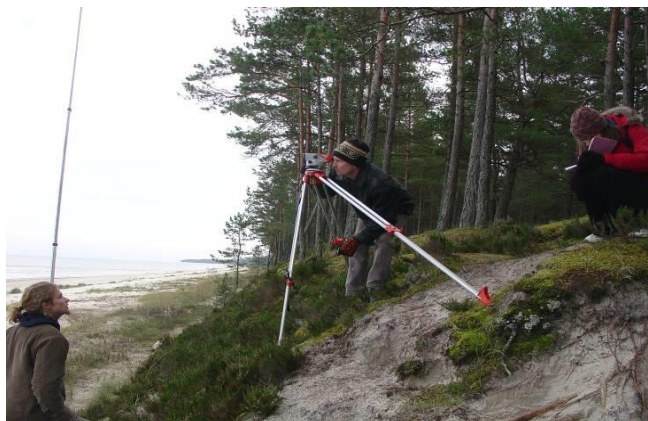
2. Attēls. Nivelēšana stacionārajā profilā.

Profilu līnijas ir orientētas perpendikulāri ūdenslīnijai, šķērso visu pludmali un primārās kāpas. Mērījumi tika veikti ar lāzernivelieri *Leica Sprinter 100M* (2. attēls). Lai iegūtu pietiekami precīzu pludmales un eolā reljefa šķēršprofilu, latus nolasījumi tika veikti visos mikroreljefa liekuma punktos, vai arī ne retāk kā ik pēc 10 metriem. Krasta zemūdens nogāzē mērījumi netika veikti.

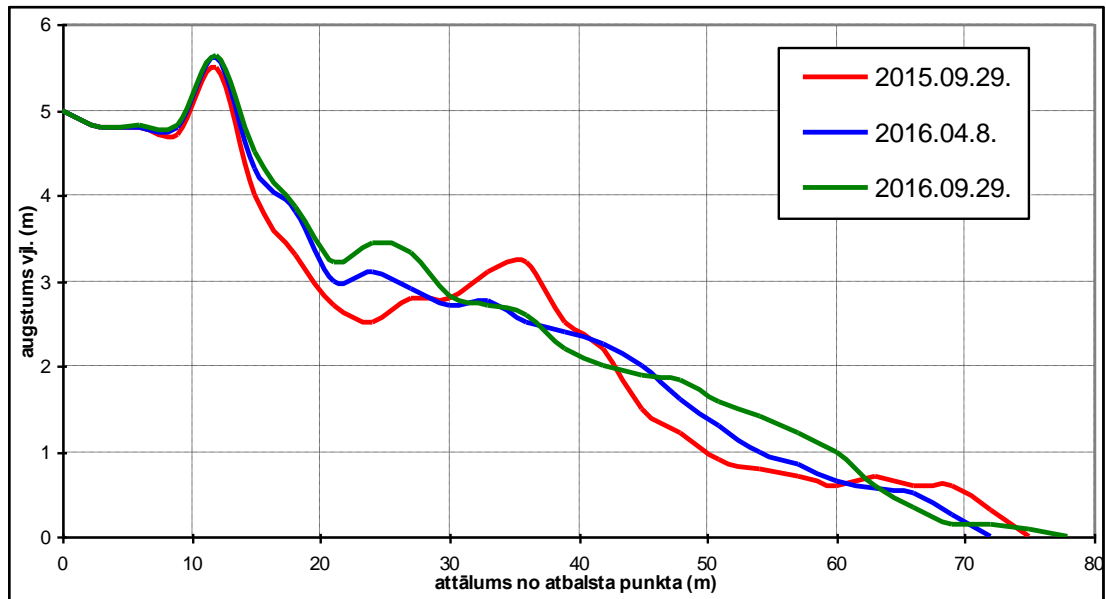
Kā redzams 4. attēlā, kur attēlotas krasta nogāzes virsūdens daļas izmaiņas uz dienvidiem no Inčupes grīvas, gada laikā kopš 2015. gada 29. septembra ir notikusi sanešu akumulācija embrionālās kāpas joslā. Ievērojams smilšu apjoms no pludmales augstās daļas ir ticis pārpūsts augstāk un veido jaunu embrionālās kāpas aizmetni vecās, iepriekšējās vētrās daļēji noskalotās priekškāpas piekāvē. Pludmales zemākā un vidējā daļa (līdz 2 m augstuma atzīmei) arī ir ievērojami pieaugusi apjomā (augstumā), kas liecina par sekmīgu krasta atjaunošanos un to, ka šajā iecirkņa daļā krasta zemūdens nogāzē nav sanešu deficīta. Jāpiebilst, ka pat šādas, salīdzinoši nozīmīgas, krasta reljefa izmaiņas nav uzskatāmas par iecirknim netipiskām un neliecina par ilgtermiņa dinamikas izmaiņām. Krastu monitoringa programmas pastāvēšanas laikā šajā iecirknī vairākkārt ir uzņēmīta apjomīga sanešu akumulācija vienas sezonas laikā, kam sekojuši vairākus gadus ilgi periodi bez būtiskām izmaiņām.

4. Attēls. Krasta nogāzes šķērsprofila „Saulkrasti” 247-42” izmaiņas novērojumu periodā kopš 2015. gada. gada tieši uz dienvidiem no Inčupes grīvas. Embrionālo kāpu josla profilā atrodas aptuveni starp 15 un 40 m atzīmi.

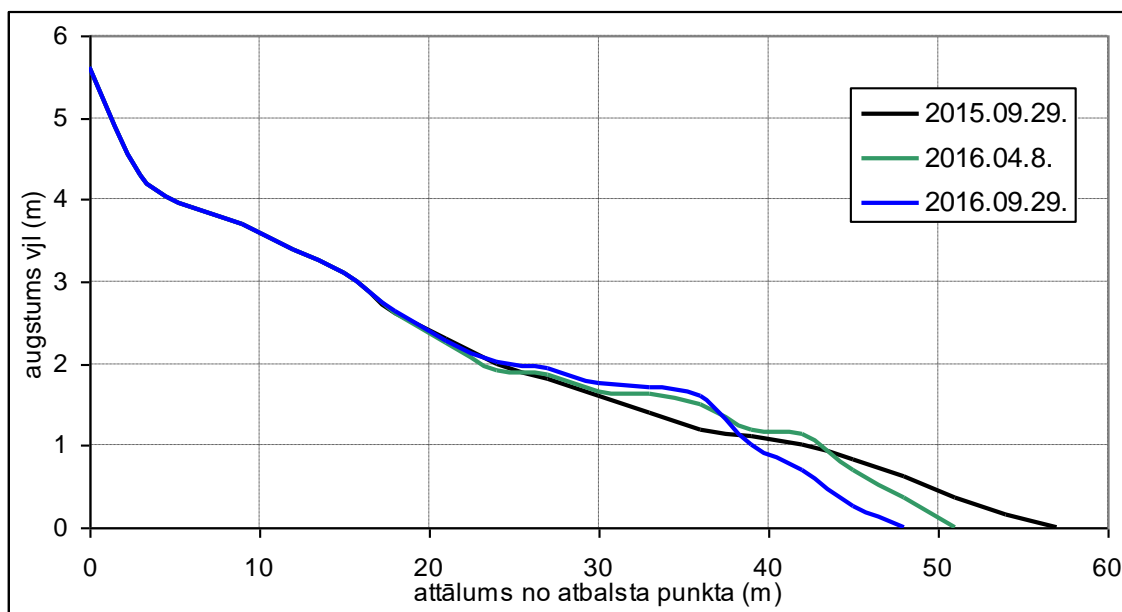
Krasta nogāzes izmaiņas iecirkņa centrālajā daļā pēc apjoma ir mazākas un galvenokārt ar mīnus zīmi (5., 6. att.). Aptuveni 1300 m garajā posmā uz ziemeļiem no Inčupes grīvas krasta nogāzes izmaiņas ir bijušas vismazākās. Šajā iecirkņa daļā praktiski nav novērota smilšu uzkrāšanās primāro kāpu joslā, bet vairākos īsos posmos ir notikusi pludmales sašaurināšanās, notiekot tās zemās daļas erozijai. Šo rezultātu nav iespējams pārliecinoši interpretēt, tomēr jānorāda, ka daudzviet Latvijas piekrastē tikusi novērota likumsakarība, atbilstoši kurai, dinamiski neitrālos krasta iecirkņos (atbilst arī lielākajai daļai Saulkrastu piekrastes) ilgstoši (>5 gadus) saglabājoties bezvētru apstākļiem, notiek pludmales sašaurināšanās un sanesū apjoma lēna samazināšanās (neatkarīgi no tur pastāvošās rekreācijas slodzes intensitātes). Neskatoties uz šo nav iespējams izslēgt, ka krasta sanesū apjoma samazināšanās pilotteritorijas centrālajā daļā ir notikusi tur raksturīgās augstās rekreācijas slodzes rezultātā. Iecirkņa centrālajā daļā turpinās arī smilšu pārpūšana virzienā uz ziemeļiem.

5. Attēls. Krasta nogāzes šķēršprofila „Saulkrasti” 248-44” (800 m uz ziemeļiem no Inčupes ietekas) izmaiņas kopš 2015. gada 29. septembra. Profilā nav izveidojusies primāro kāpu josla un pludmale tieši robežojas ar seno kāpu veidoto pamatkrastu.

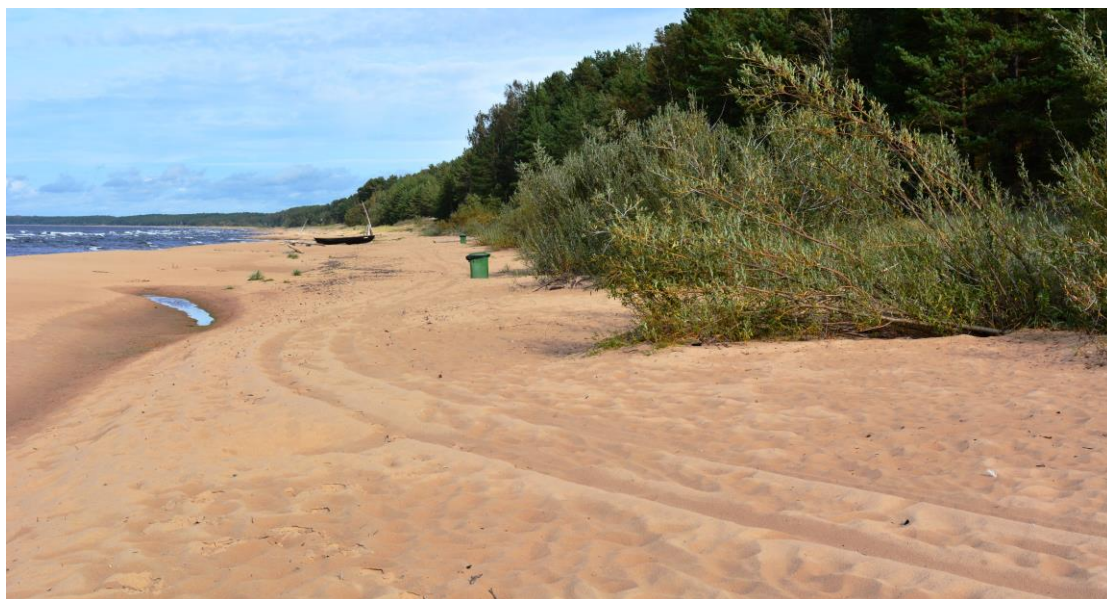
6. Attēls. Krasta joslā uz ziemeļiem no Inčupes grīvas smilšu akumulācija vērojama galvenokārt pludmales zemajā daļā un atsevišķu skupsnu veidā arī virspludmales reljefā. Vietām izveidojusies plaši pludmales zemās daļas paplašinājumi, no kuriem smiltis nepārvietojas augšup pa nogāzi.

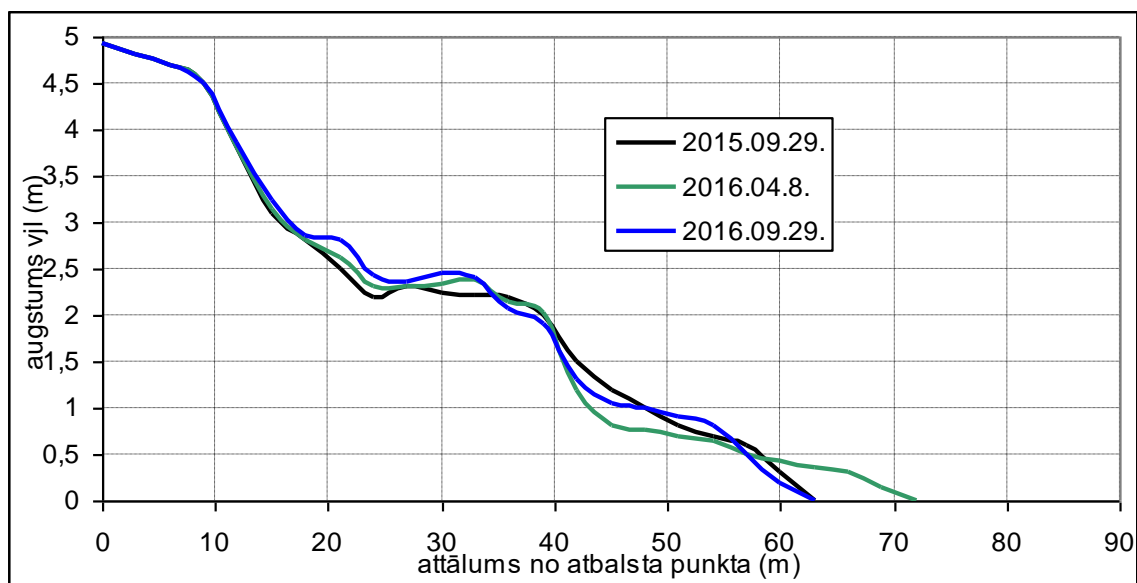
Krasta iecirknī pie Pēterupes grīvas (abās pusēs) 2016. gadā ir dominējusi akumulācija (7. att.). Vējam pārnesot smiltis augšup pa nogāzi ir notikusi primāro kāpu joslas paaugstināšanās par 0,05 līdz 0,20 m. Šāda iecirknim neraksturīgi intensīva akumulācija ir notikusi kāpu graudzāļu sekmīgas sazēšanas rezultātā, iespējams tas noticis pateicoties samērā labvēlīgiem laika apstākļiem. Neskatoties uz minēto vājas akumulācijas zonu pastāvēšanu, pludmales platums joprojām saglabājas mazs un liecina par sanešu apjoma samazināšanos krasta zemūdens nogāzē.

7. Attēls. Krasta nogāzes šķērsprofila „Saulkrasti” 249-45” (tieši uz dienvidiem no Pēterupes ietekas) izmaiņas kopš 2015. gada 29. septembra.

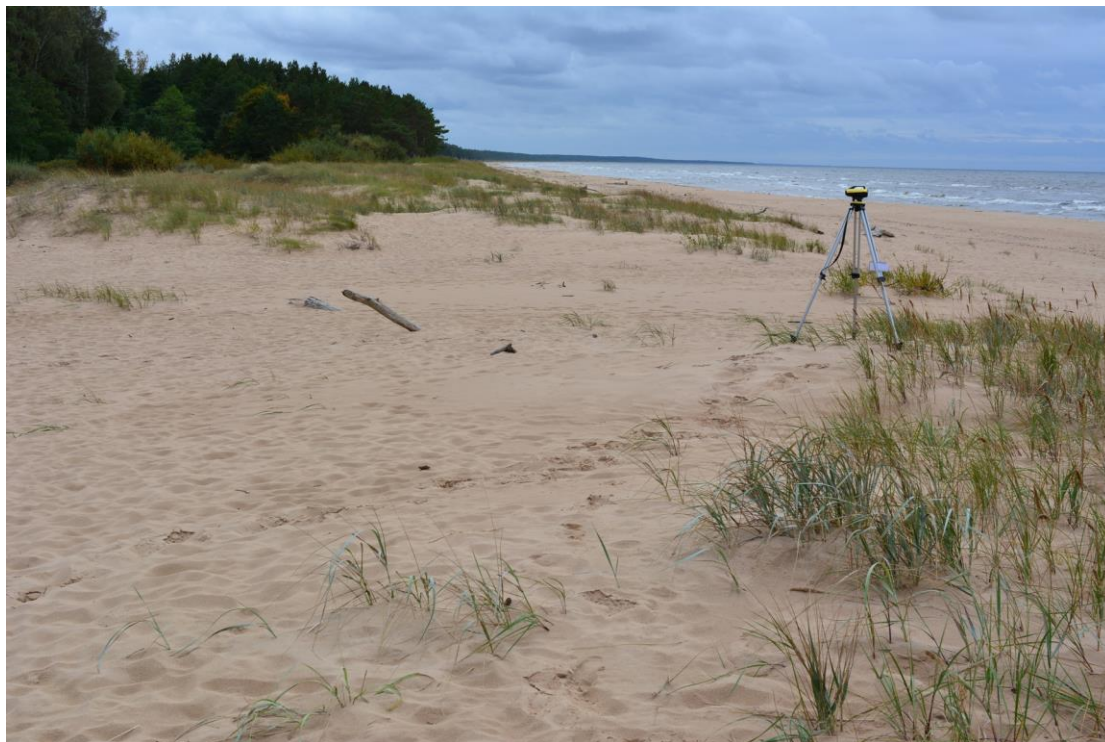
Deflācijas attīstību pastiprina un vienlaidu priekškāpas vaļņa veidošanos apgrūtina šajā posmā esošās stihiskās pludmales apmeklētāju iestaigātās takas (9. att.). Koncentrējot vai novirzot šo krasta posmu apmeklēt gribošos atpūtniekus, būtu

9. Attēls. Primāro kāpu joslas fragmentācija krasta iecirknī pretim Baltās kāpas nogāzei.

iespējams ievērojami veicināt priekškāpas attīstību, kas, savukārt, samazinātu Baltās kāpas nogāzes erozijas risku katastrofālas vētras gadījumā, kā arī ierobežotu vēja nesto smilšu nonākšanu Inčupē. Inčupes lejteces aizpildīšanās ar vēja nestām smiltīm arī pastiprina tās gultnes līkumošanu un veicina Baltās kāpas nogāzes izskalošanu lielūdens epizodēs.
