**Jūras krasta procesu (erozijas un akumulācijas) novērtējums  
projekta „LIFE Ecosystem Services”(LIFE13 ENV/LV/000839)  
Saulkrastu pilotteritorijā 2019. gadā**

Dr. geol. J. Lapinskis

Rīga, 2019

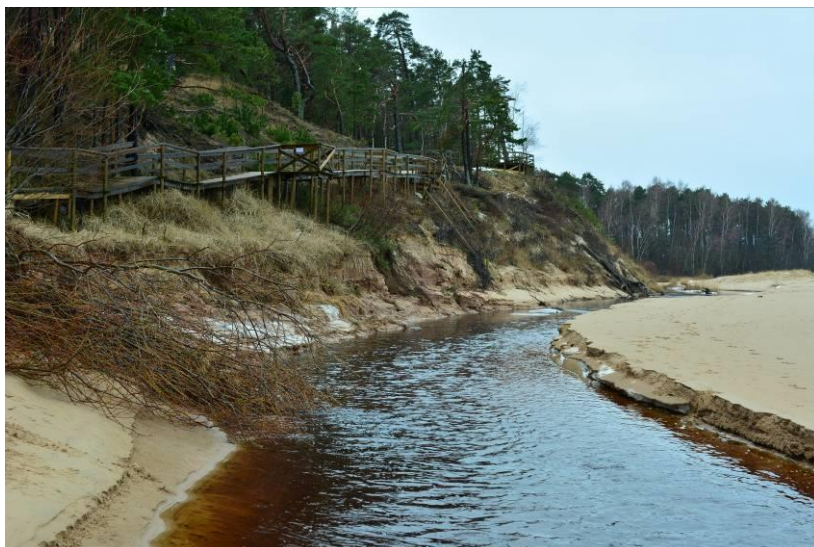
1. Attēls. Inčupe Baltās kāpas pickājes ziemeļu daļā 2018.gada janvārī.

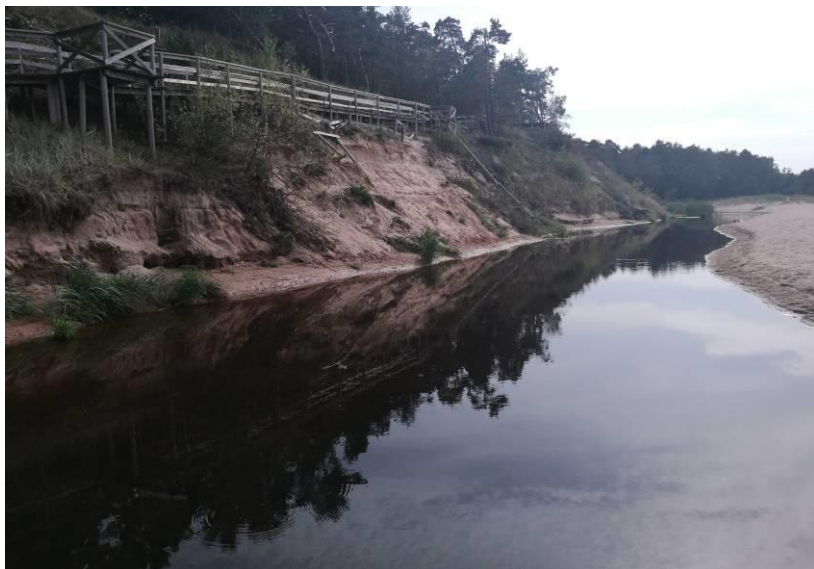
2. Attēls. Inčupe Baltās kāpas pickājes ziemeļu daļā 2018.gada septembrī.

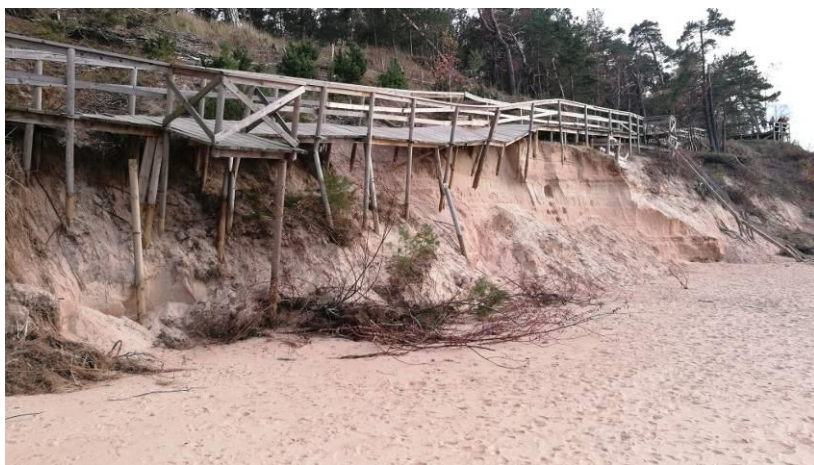
- 2018. gada rudenī (oktobra sākumā) tika reģistrēts tāds vēja spiediena izraisīts ūdenslīmeņa kāpums Rīgas līča Vidzemes piekrastē, kas pilnībā appludināja Inčupes grīvu un izraisīja viļņu eroziju Baltās kāpas piekājē (1.-3. att.),

3. Attēls. Inčupe Baltās kāpas pickājes ziemeļu daļā 2018.gada oktobrī. Vētras laikā notikusi viļņu izraisīta nogāzes erozija, bet Inčupes gultne aizpildīta ar sanešiem un atvirzījies no nogāzes.

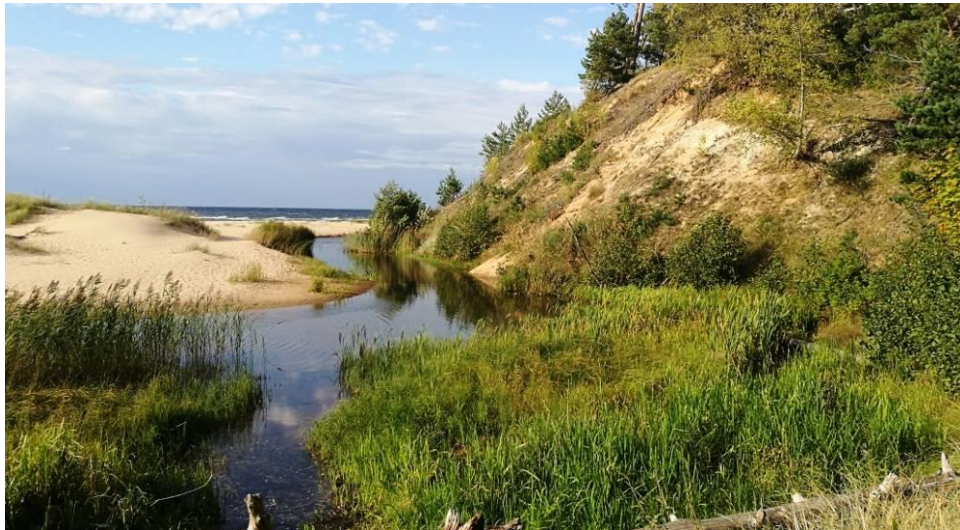
- Inčupes caurplūdums gandrīz visā novērojumu periodā ir bijis ļoti zems, tāpēc gultnes pārvietošanās un straumes izraisīta sānerozija galvenokārt notikusi tikai pēdējos 50-70 metros pirms ietekas Rīgas līcī (4. att.),

4. Attēls. Inčupe Baltās kāpas piekājes dienvidu daļā – 2018.-2019. gados nogāzes sānerozija gandrīz nav notikusi.

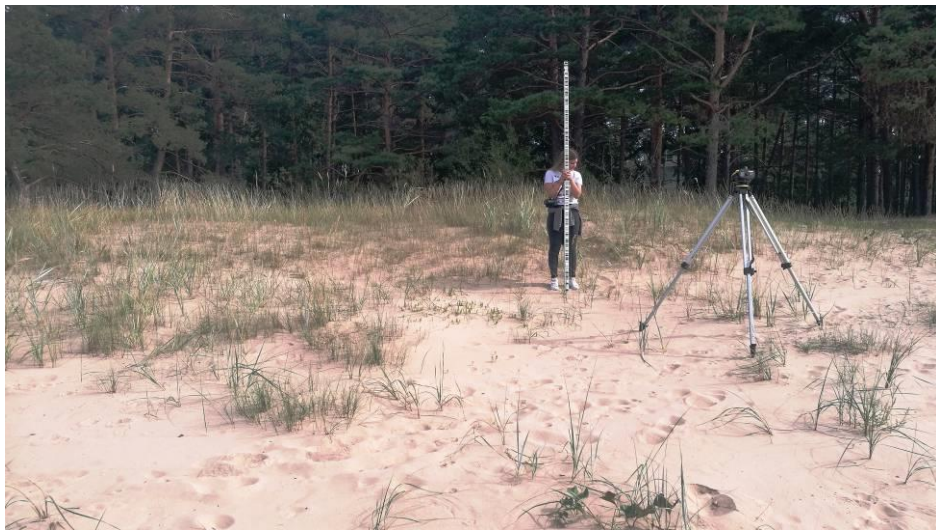
5. Attēls. Smilšu pludmales augstā daļā un primāro kāpu josla cieši uz dienvidiem no Inčupes grīvas. Samērā aktīva smilšu akumulācija primāro kāpu joslā turpinās kopš 2015. gada.

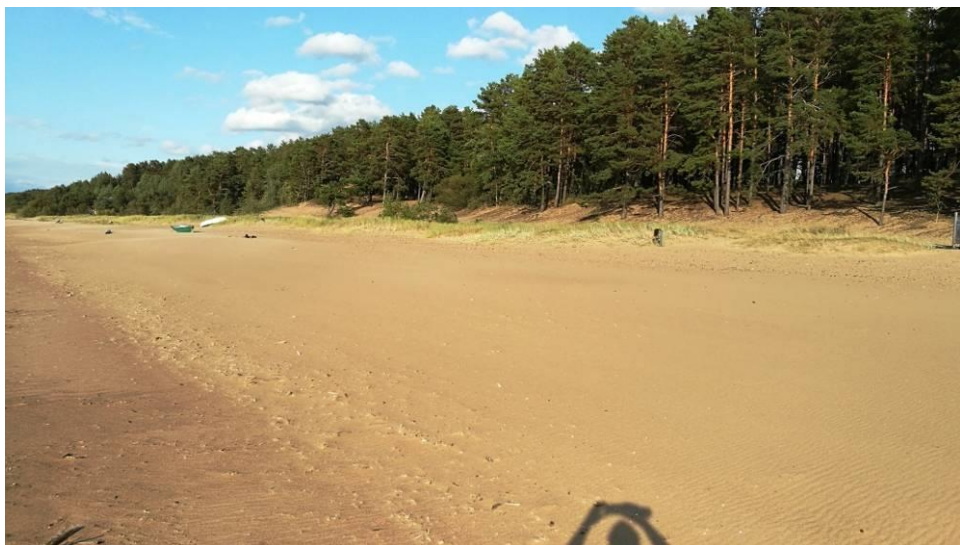
6. Attēls. Smilšu pludmale 650 m uz ziemeļiem no Inčupes grīvas. Pludmales platums pārsniedz 2000.-2015. gadu periodam vidēji raksturīgo. Vietām iepriekš būtiski antropogēni traucētos krasta

ieciršņos vērojama primārās eolās akumulācijas attīstība (embrionālās kāpas veidošanās). Vietās, kur saglabājušies priekškāpas fragmenti, 2018. un 2019. gadā notikusi vērā ņemama vēja nesto smilšu uzkrāšanās, sasniedzot 2-4 m<sup>3</sup>/m apjomu (atpaliekot tikai no 2017. gadā novērotā).

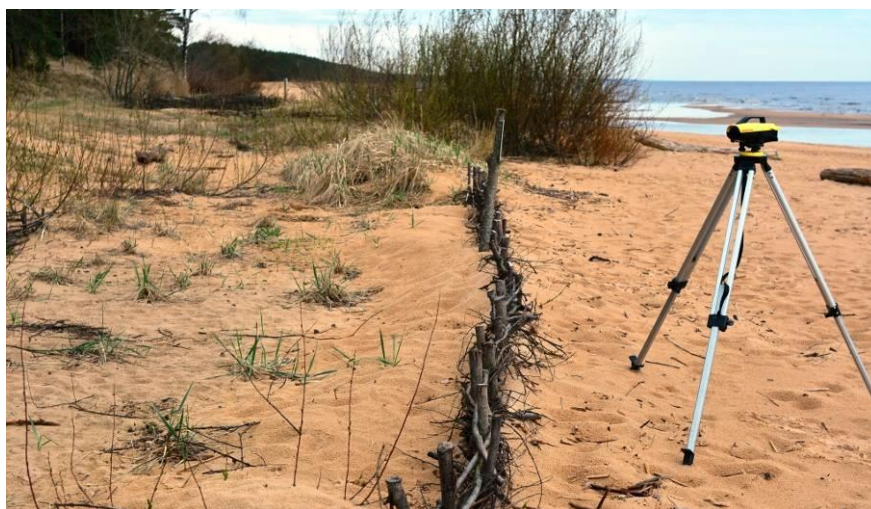
Profilu līnijas ir orientētas perpendikulāri ūdenslīnijai, šķērso visu pludmali un primārās kāpas. Mērījumi tika veikti ar lāzernivelieri *Leica Sprinter 100M* (7. attēls). Lai iegūtu pietiekami precīzu pludmales un eolā reljefa šķēršprofilu, lāzera nolasījumi tika veikti visos mikroreljefa liekuma punktos, vai arī ne retāk kā ik pēc 10 metriem. Krasta zemūdens nogāzē mērījumi netika veikti.

7. Attēls. Nivelēšana stacionārajā profilā „Inčupe 3”.

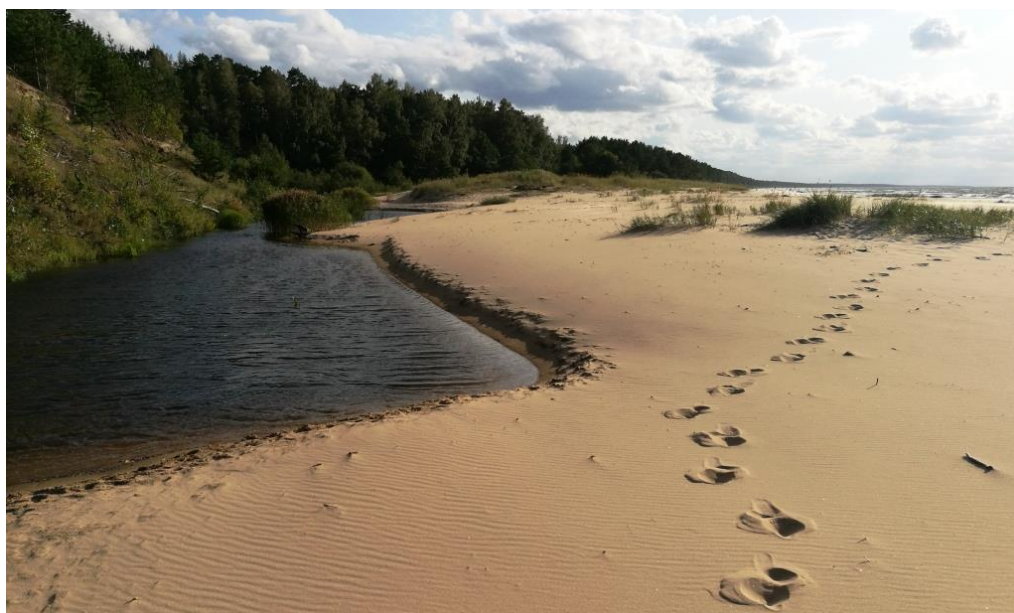
Joprojām ir vērojama vēja nesto smilšu nonākšana Inčupes gultnē pie Baltās kāpas piekājes. Šobrīd maksimālā gultnes aizsērēšanas intensitāte ir „pārcēlusies” aptuveni 50 m uz ziemeļiem – joslā, kur pludmales augstajā daļā ir ļoti maz

veģetācijas un smilšu ceļošana notiek gandrīz netraucēti (12. att.). Inčupes lejteces aizpildīšanās ar vēja nestām smiltīm joprojām pastiprina tās gultnes līkumošanu un veicina Baltās kāpas nogāzes izskalošanu lielūdens epizodēs.

12. Attēls. Krasta josla starp Inčupes gultni un Rīgas līci, kur ļoti aktīvi notiek vēja nesto smilšu nonākšana gultnē, to daļēji bloķējot.

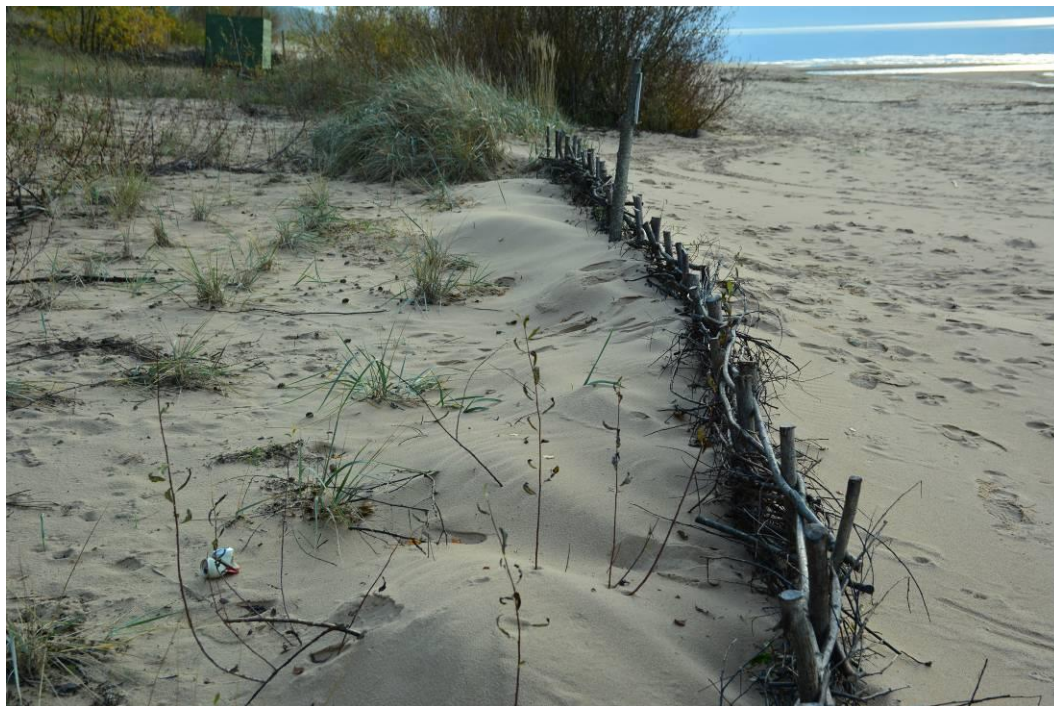
14. Attēls. Primārās kāpas atjaunošanas eksperimenta teritorijas ziemeļu daļa 2017. gada oktobrī (skats uz dienvidiem). Smilšu akumulācijas rezultātā lielākā daļa no kārkļu pinuma žoga ir apbērtā. Attēla kreisajā pusē redzami arī kāpu graudzāļu stādi, kuru izdzīvošanas sekmes pārsniedz 90 %.

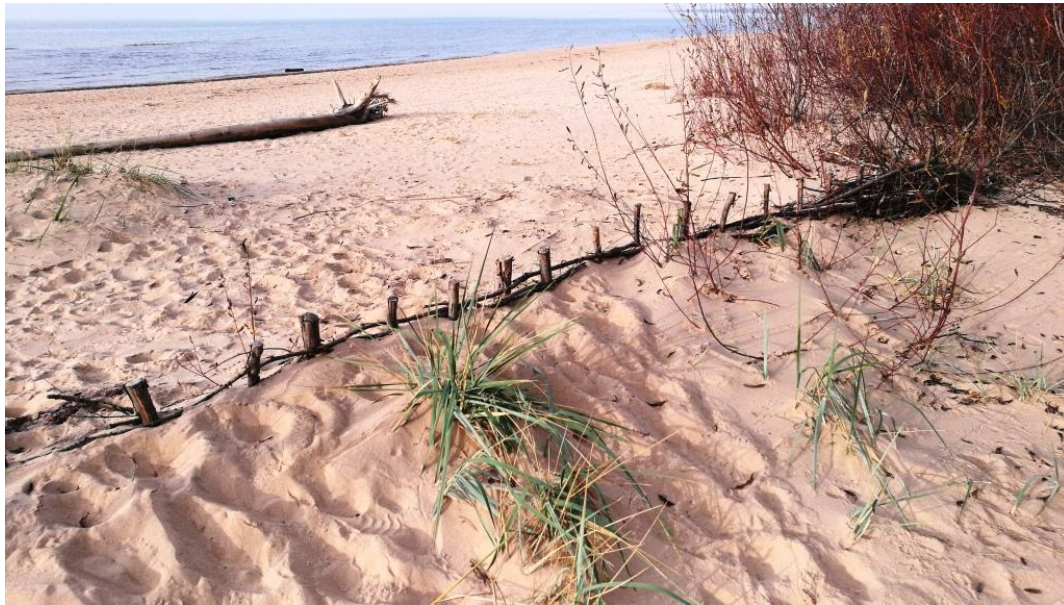
15. Attēls. Primārās kāpas atjaunošanas eksperimenta teritorijas ziemeļu daļa 2018. gada oktobrī (skats uz ziemeļiem). Neskatoties uz ļoti intensīvu 2018. gada vasaras atpūtas sezonu un lielu pludmales apmeklētāju pieplūdumu, žogs un daļa no kāpu graudzāļu stādījumiem ir saglabājuši savu funkciju – nav būtiski bojāti un nodrošina smilšu uzkrāšanos.

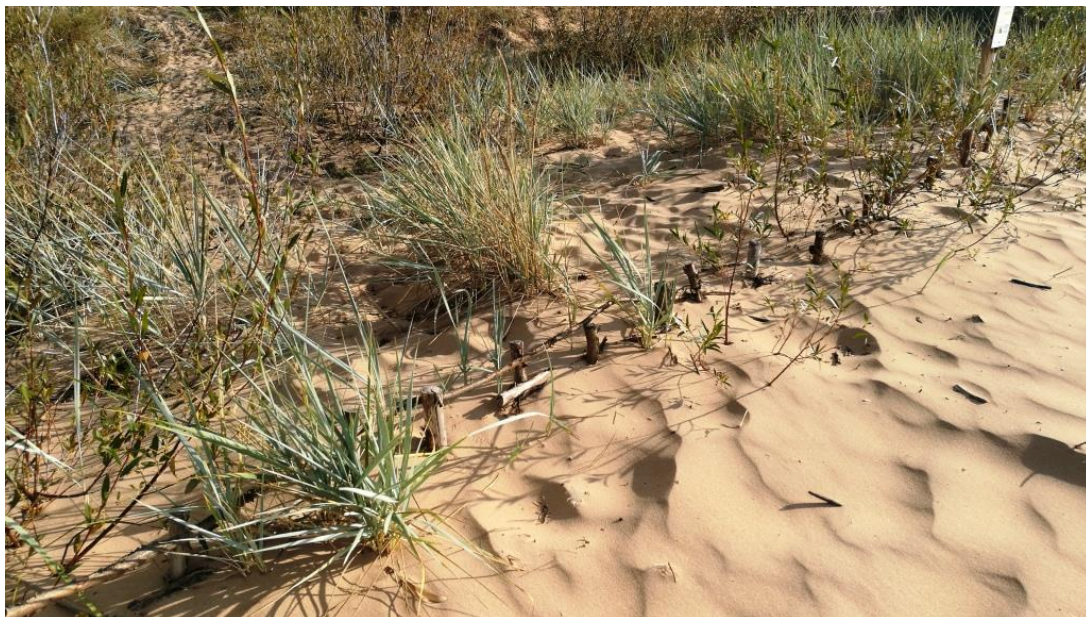
16. Attēls. Primārās kāpas atjaunošanas eksperimenta teritorijas ziemeļu daļa 2019. gada septembrī (skats uz dienvidiem). Kārķu pinuma žogs ir gandrīz pilnībā zem akumulētajām smiltīm. Šobrīd smilšu aizturēšanas funkciju ir pārņēmuši kāpu graudzāļu ceri. Notiek citu smiltāju augu pioniersugu ieviešanās. Joprojām saglabājušās un labi salasāmas arī eksperimenta teritorijā uzstādītās informatīvās zīmes.

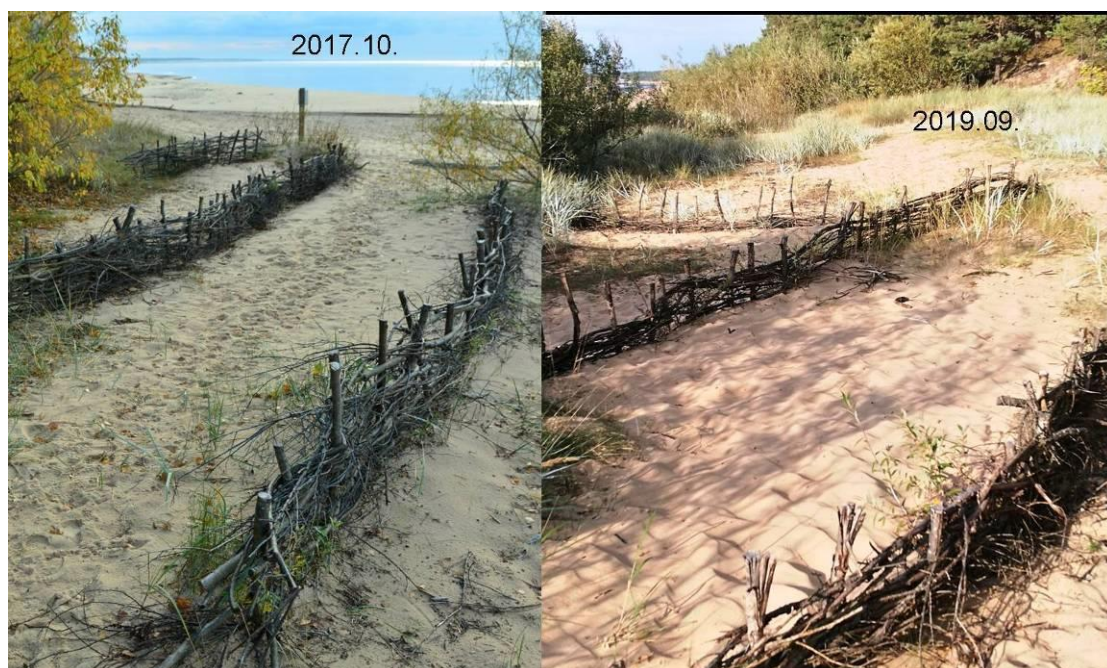
18. Attēls. Primārās kāpas atjaunošanas eksperimenta teritorijas dienvidu daļa 2017. gada oktobrī un 2019. gada septembrī. Dziļāk iekšzemē esošo žogu tuvumā smilšu uzkrāšanās notiek nelielā apjomā, tomēr žogu klātbūtne uzlabo teritorijā esošo priekšējai raksturīgo augu sugu „izdzīvošanas” iespējas. Žogu stāvoklis 2,5 gadus pēc to ierīkošanas ir apmierinošs.

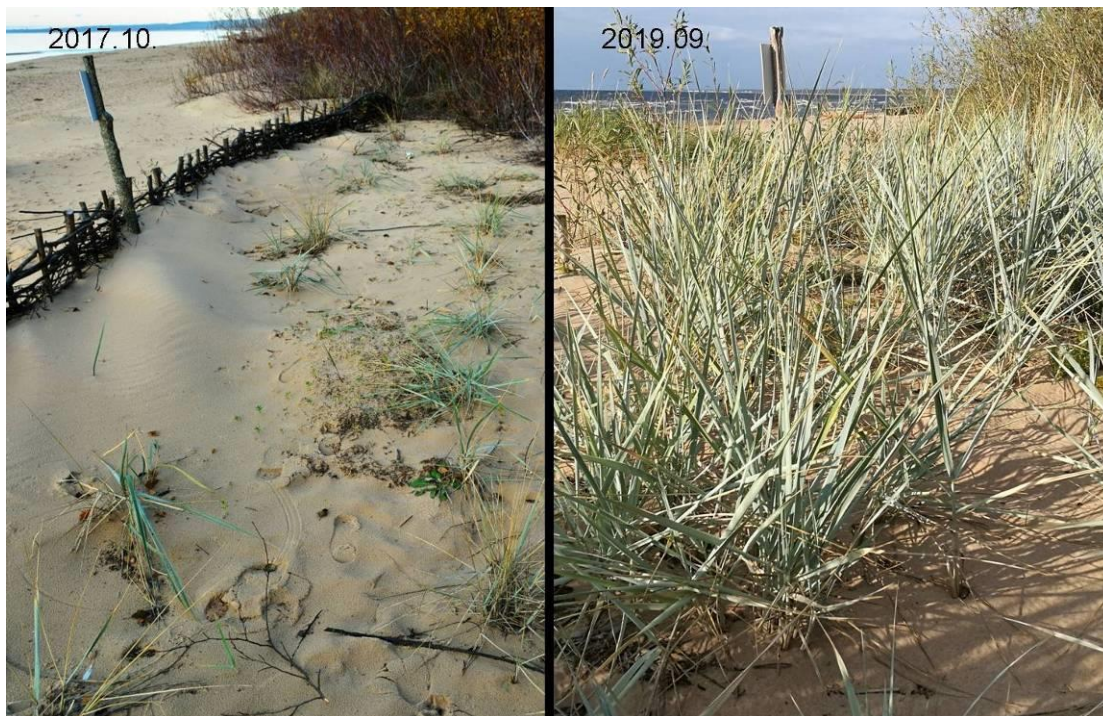
19. Attēls. Primārās kāpas atjaunošanas eksperimenta teritorijas ziemeļu daļa 2017. gada oktobrī un 2019. gada septembrī. Kāpu graudzāļu stādījumi ir veiksmīgi sazēlušies. Sazēluma blīvums ir pietiekams lai eksperimenta poligona teritoriju padarītu nepievilcīgu/neērtu kā sauļošanās vietu.

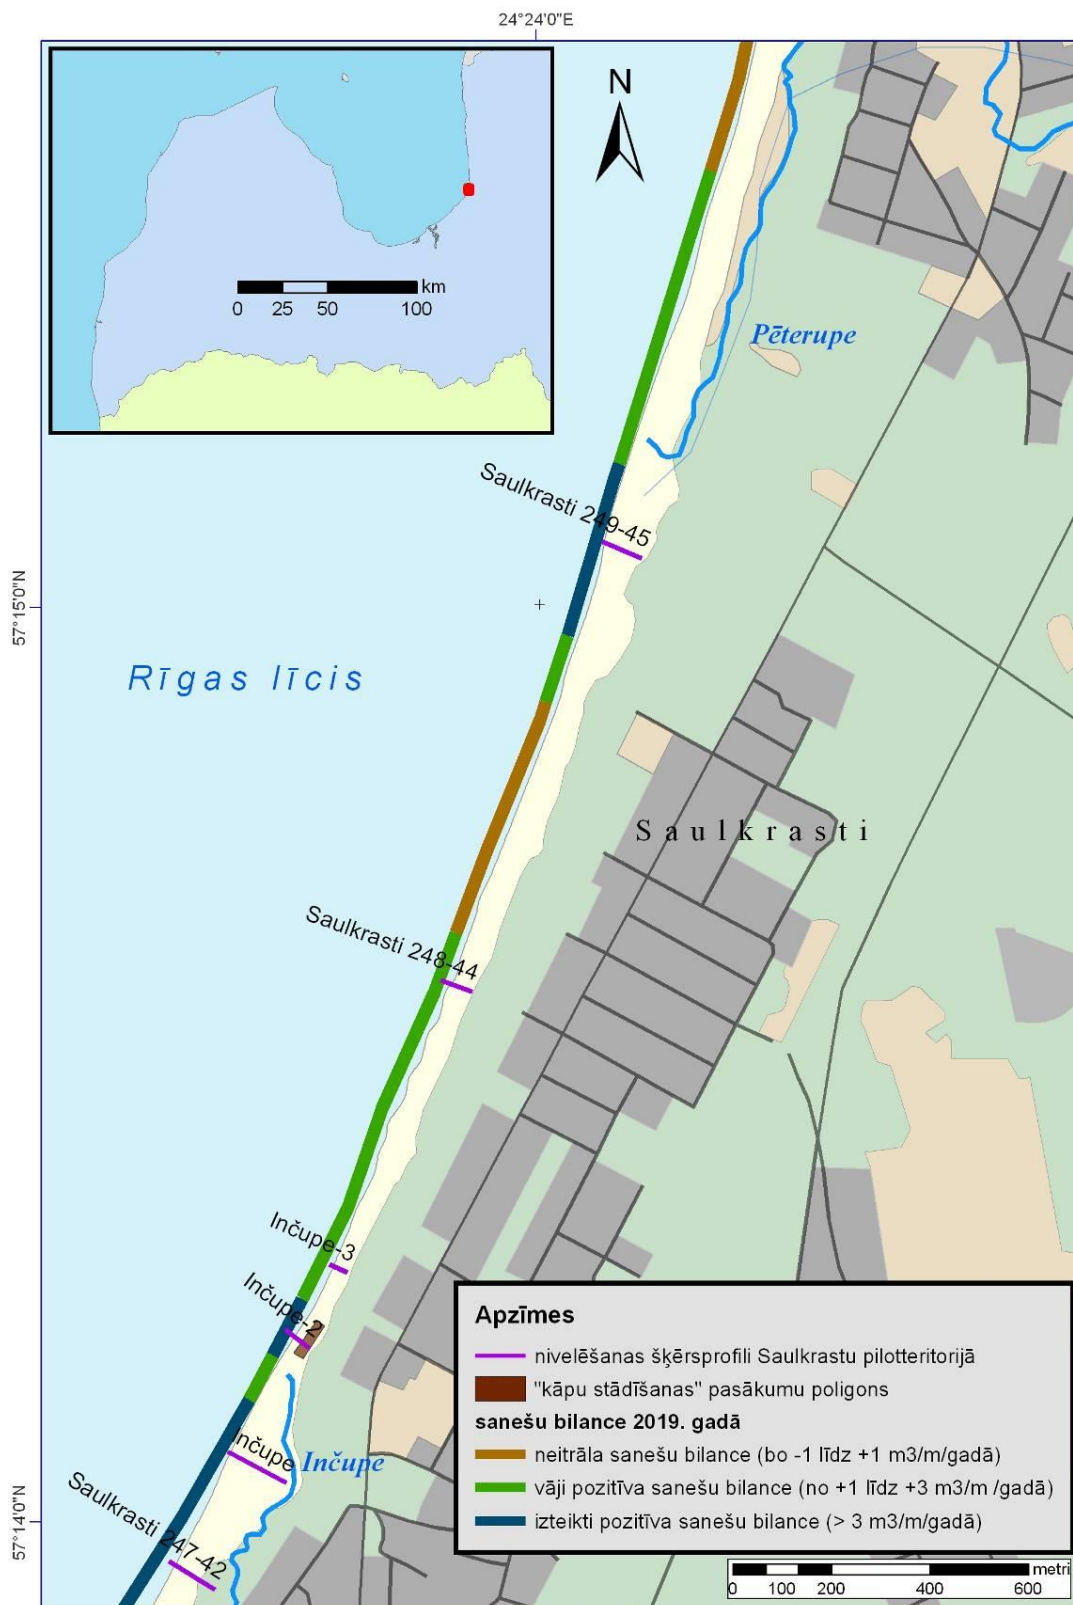
Atskaides periodā (2018.-2019.) projekta pilotteritorijā un lielākajā daļā Saulkrastu teritorijas turpinās „mierīgiem” apstākļiem raksturīgs krasta attīstības etaps – lai arī sanešu bilances parametri dažādās krasta iecirkņa daļās bija atšķirīgi, akumulācija izteikti dominē. Iecirkņa dienvidu un ziemeļu daļā akumulācijas intensitāte pārsniedza ilggadīgos vidējos rādītājus – vidēji pludmales augšējā daļā un primāro kāpu joslā uzkrājušies 1,5–4,0 m<sup>3</sup>/m smilšu gadā. Atšķirībā no apstākļiem 2017. gadā, 2018. un 2019. gados uzkrāto sanešu apjoms ir mazinājies, tomēr bilance ir pozitīva visās iecirkņa daļās. Zemākā akumulācijas intensitāte ir novērota iecirkņa centrālajā daļā – līdzīgi kā iepriekš, te dominē sanešu tranzīta apstākļi un uzkrāto smilšu apjoms sasniedz tikai 0,2–0,8 m<sup>3</sup>/m gadā (20. att.).

20. Attēls. Saulkrastu pilotteritorijas krasta iecirkņa sanešu bilances attēlojums (shēma) par laika periodu no 2017.10. līdz 2019.09. Sanešu bilance noteikta nivelēšanas profilos, kas aptver tikai krasta nogāzes virsūdens daļu (pludmali un primāro kāpu joslu).

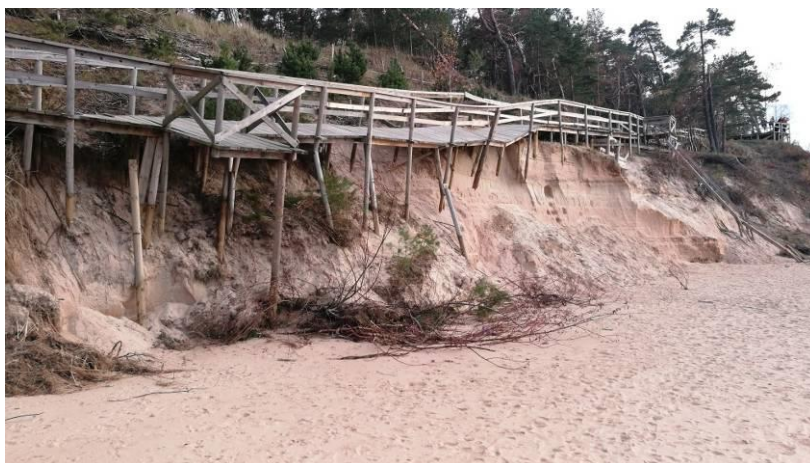
1. Attēls. Inčupe Baltās kāpas piekāvēs ziemeļu daļā 2018.gada oktobrī. Vētras laikā notikusi viļņu izraisīta nogāzes erozija, bet Inčupes gultne aizpildīta ar sanešiem un atvirzījies no nogāzes.

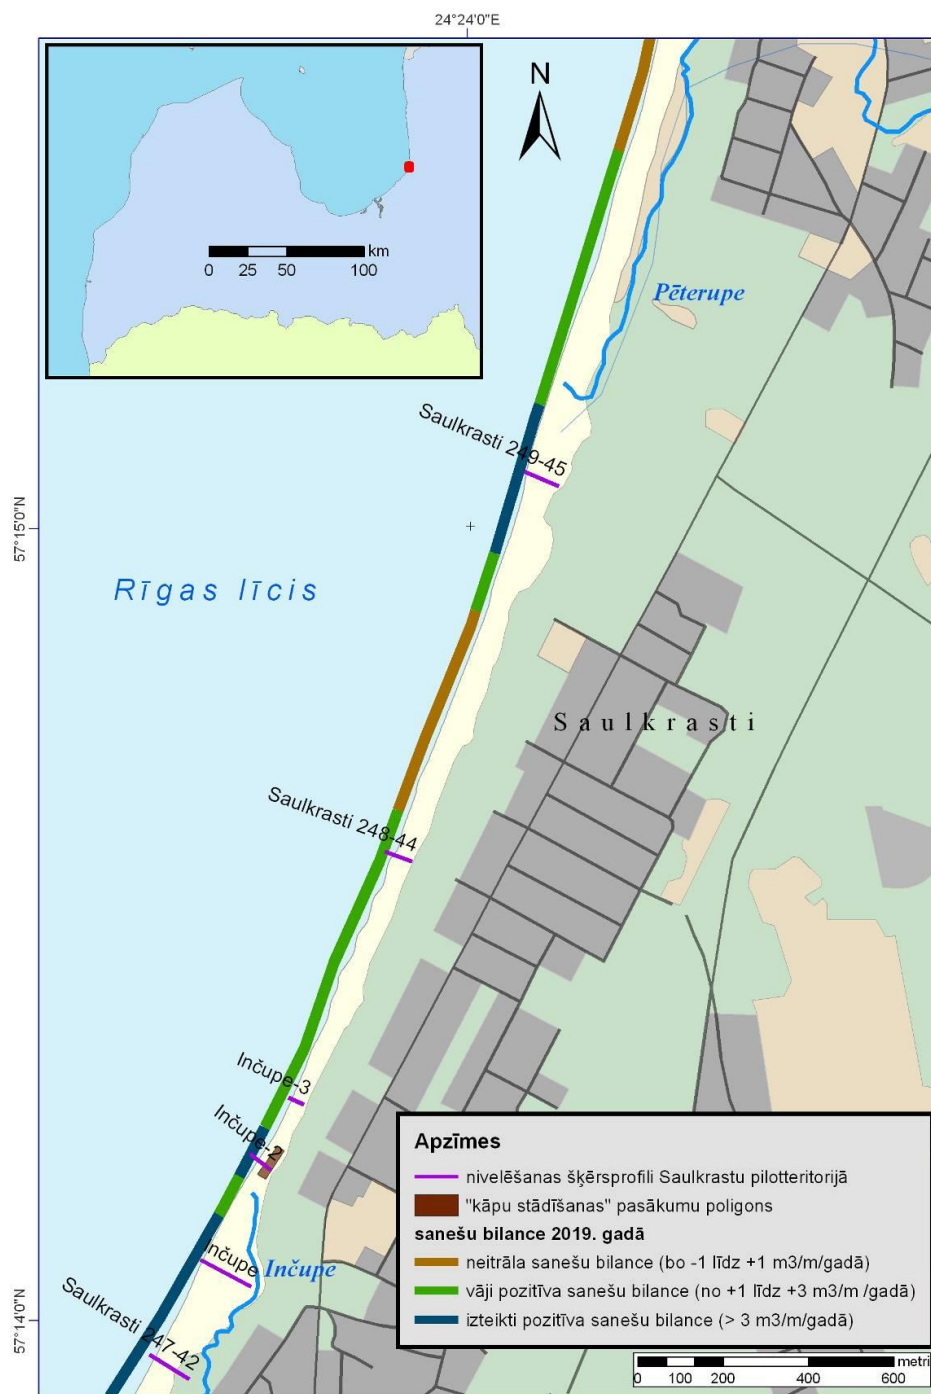
6. Attēls. Saulkrastu pilotteritorijas krasta iecirkņa sanešu bilances attēlojums (shēma) par laika periodu no 2017.10. līdz 2019.09.

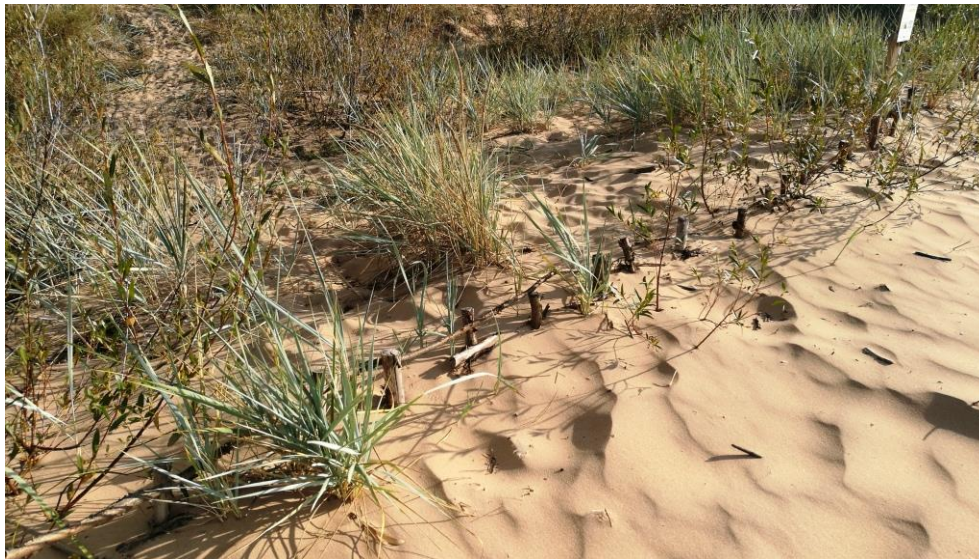
8. Attēls. Primārās kāpas atjaunošanas eksperimenta teritorijas ziemeļu daļa 2019. gada septembrī (skats uz dienvidiem).

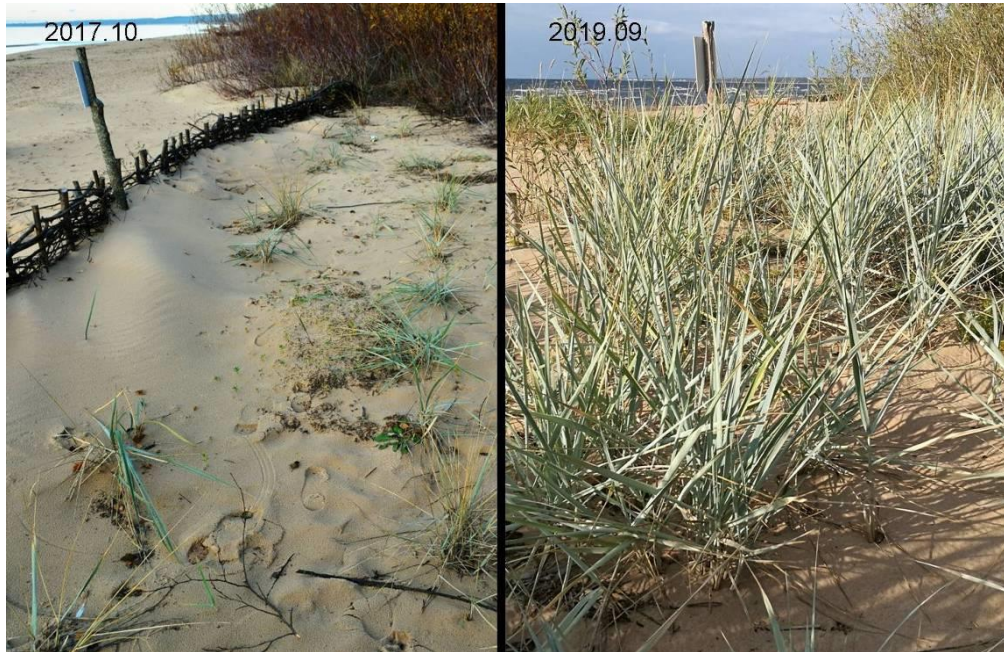
9. Attēls. Primārās kāpas atjaunošanas eksperimenta teritorijas ziemeļu daļa 2017. gada oktobrī un 2019. gada septembrī.

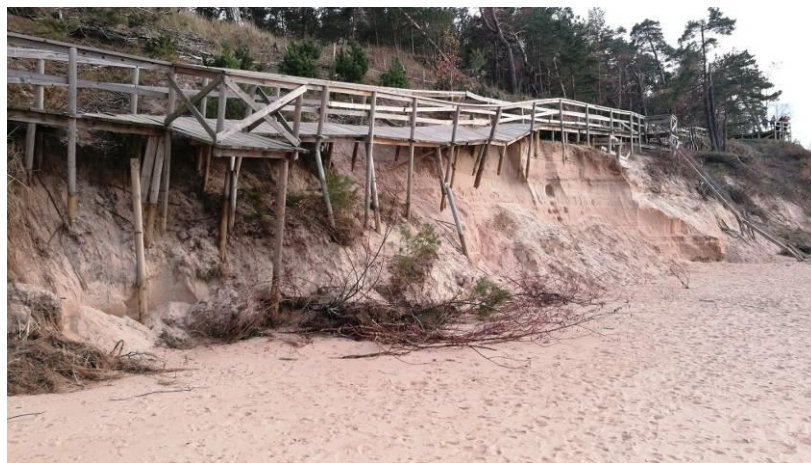
Figure 1. Storm caused erosion of the White Dune slope in October 2018. Inčupe riverbed was filled with sand and retreated from the slope.

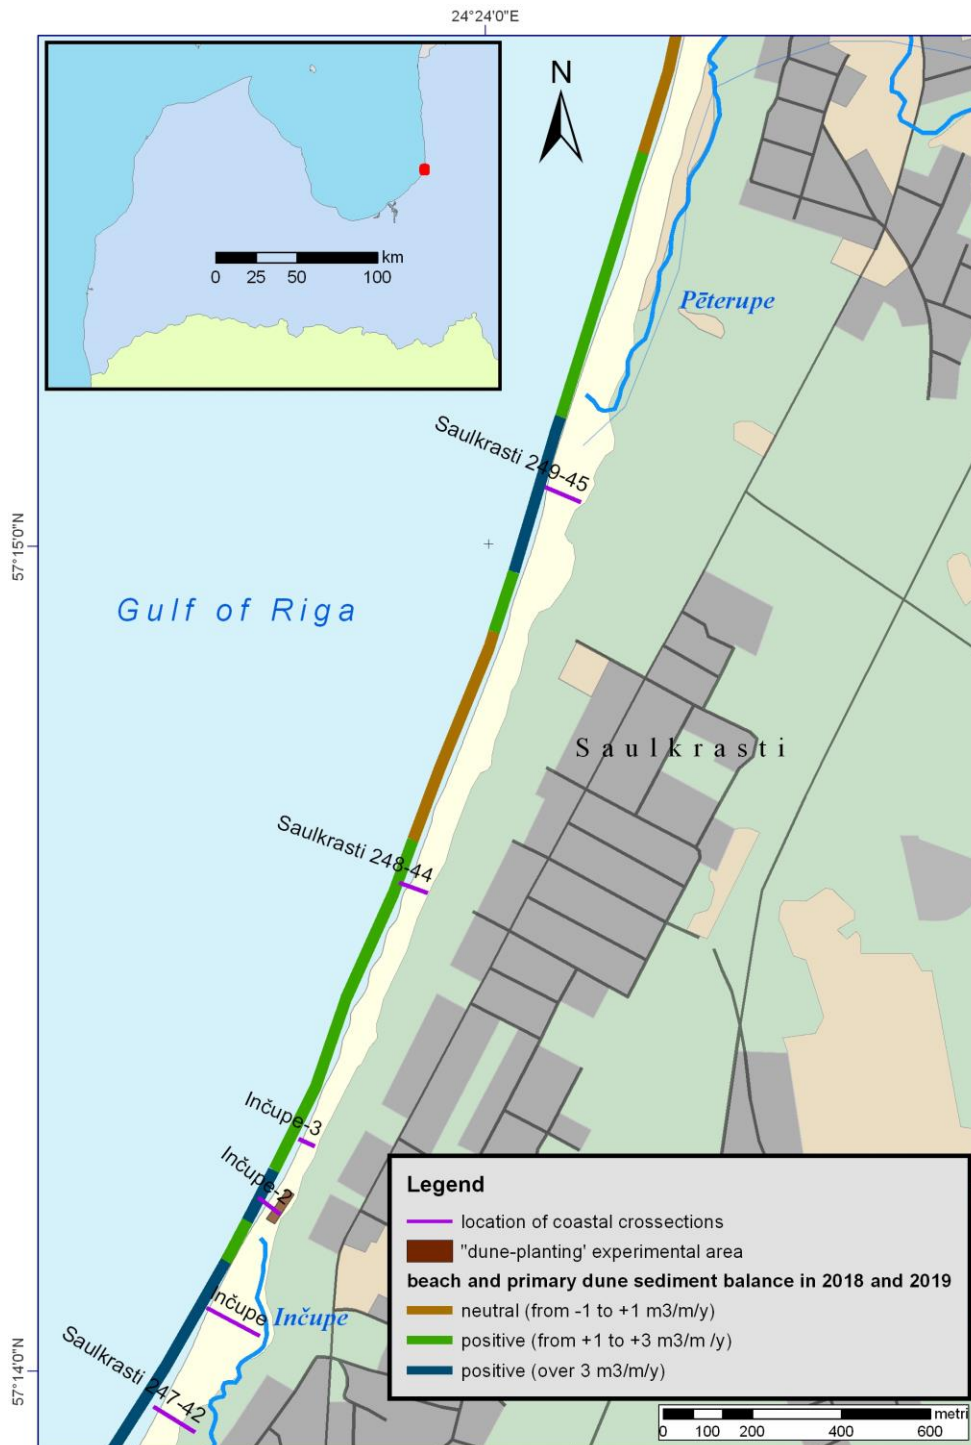
Figure 6. Beach and primary dune sediment balance in Saulkrasti Project implementation area coastal section during 2018 and 2019; location of cross-shore measurement profiles and “dune-planting” experiment site.

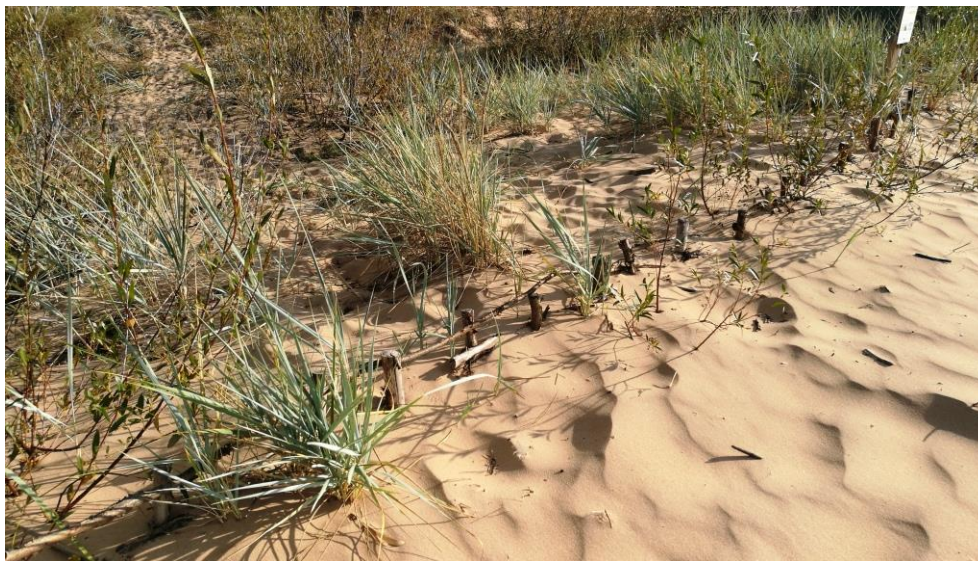
Figure 8. Northern part of the Primary Dune Restoration Experiment Area, September 2019.

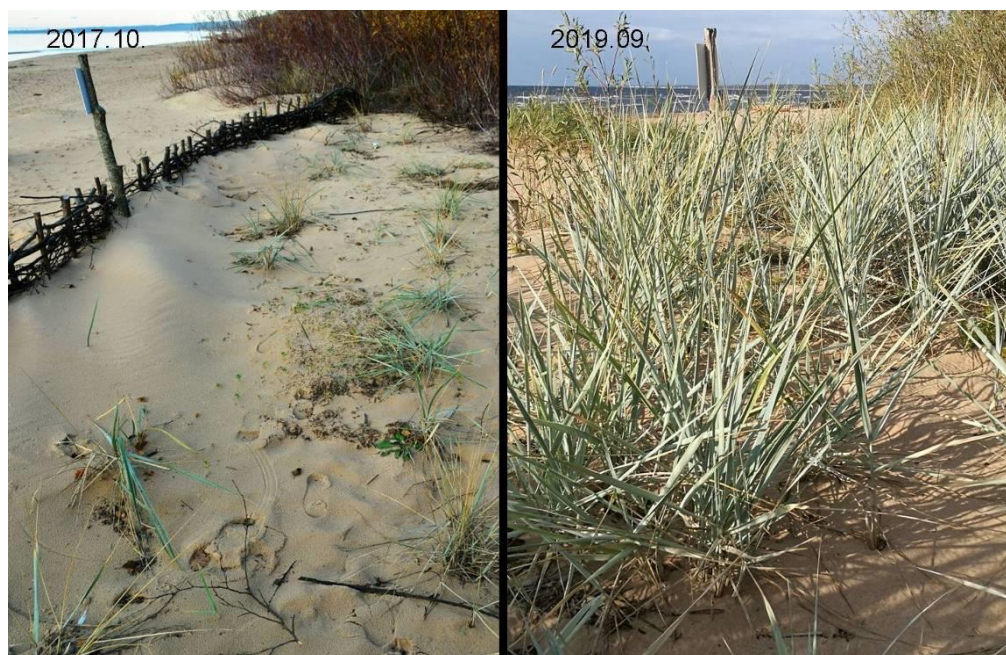
Figure 9. Northern part of the Primary Dune Restoration Experiment Area in October 2017 and September 2019.
